Baumaßnahme: Dachsanierung Bergmannskapelle

Gemeinde: Ilmenau

b) Bauzeit: III. Quartal 2022

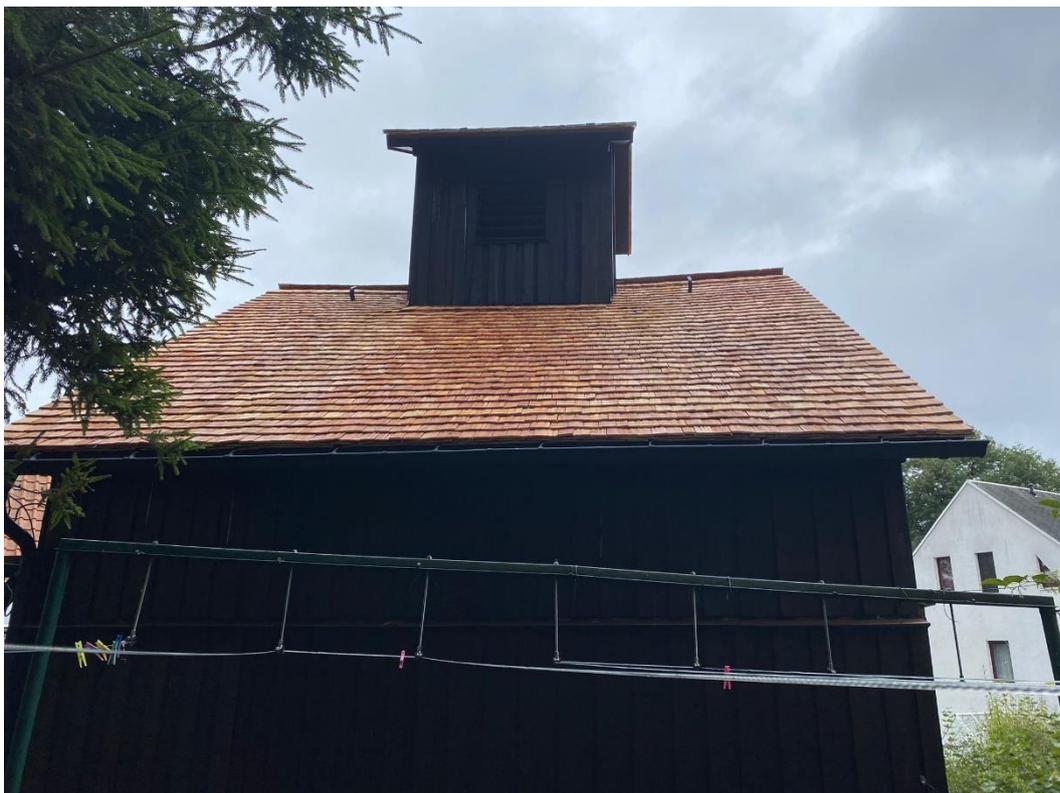
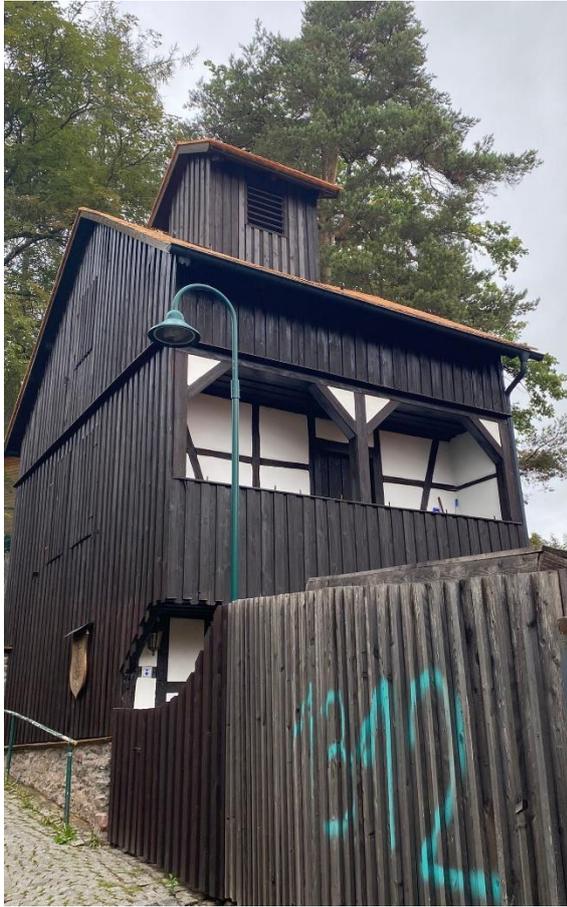
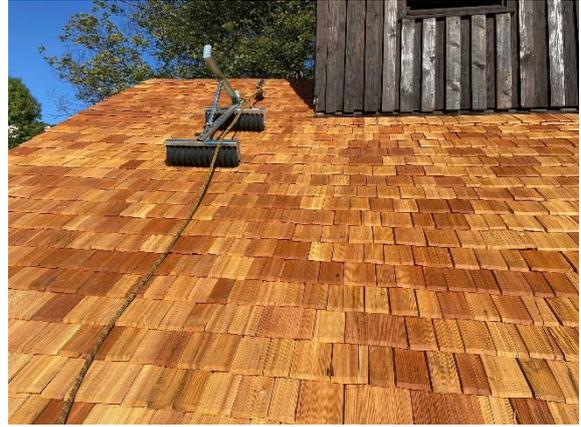
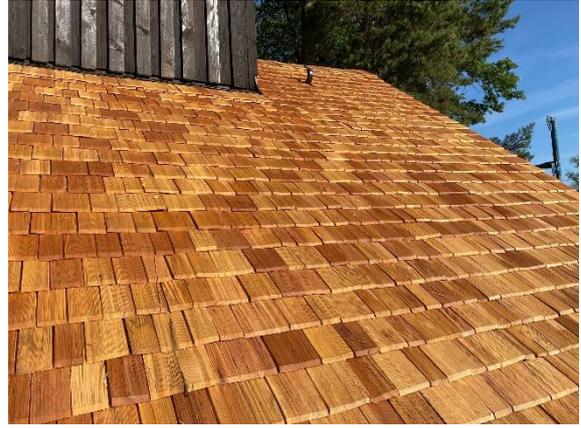
Die Dachkonstruktion der Bergmannskapelle wurde entspr. denkmalschutzrechtlicher Erlaubnis instandgesetzt, da durch jahrelang immer wieder auftretende Einregnungen geschädigte Holzbauteile der Dachkonstruktion beschädigt wurden.

Die vorhandene Dachdeckung aus Holzschindeln wurde inklusive Lattung, Konterlattung und Unterspannbahn komplett entfernt und entsorgt. Das betrifft auch teilweise die vorhandene Zwischensparrendämmung. Die Bauteile der Dachentwässerung wurden ebenfalls komplett zurückgebaut und erneuert.

Gegebenenfalls durch Feuchtigkeit geschädigte Holzbauteile der Dachkonstruktion wurden ausgetauscht oder instandgesetzt.

Die Dachdeckung wurde mit Holzschindeln aus gespaltenem Lärchenholz 30 - 65 cm dreilagig erneuert. Ortgangverkleidung erfolgte entspr. der Deckung in Lärchenholz.
