# Ilmenauer Bürgerhaushalt 2020

Überflutung der Ulmenstraße 21-29  
durch Regenwasser

## Überflutung der Ulmenstraße 21 - 29 durch Regenwasser

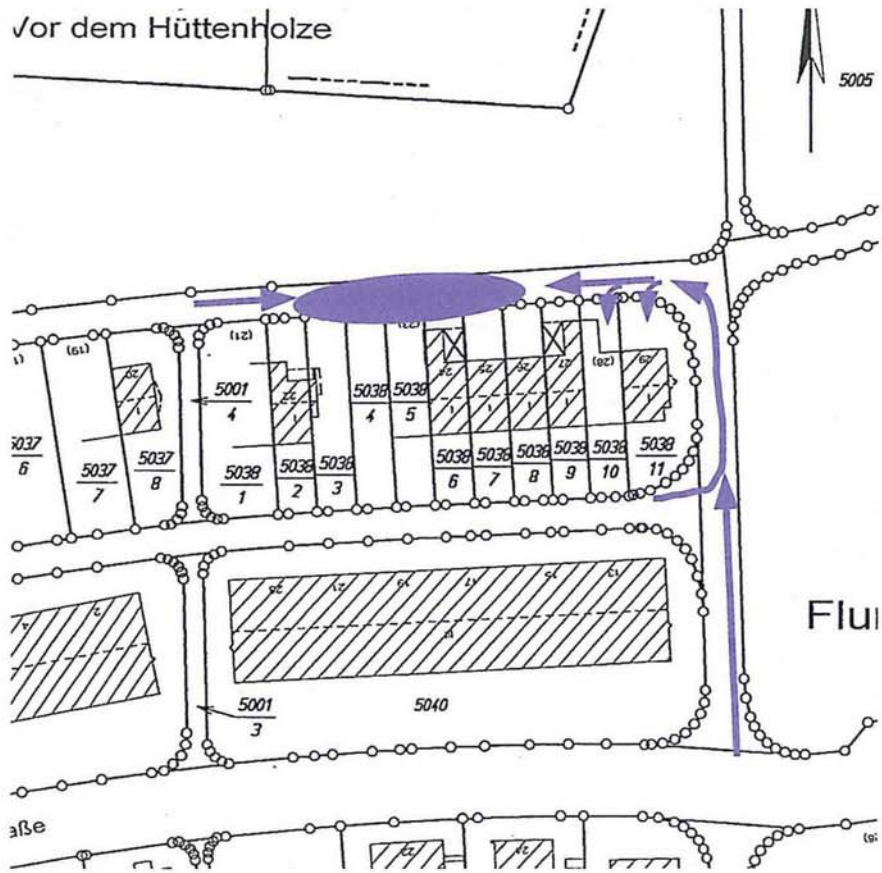
Der angestaute See wird gespeist durch das Regenwasser aus der Ulmen-, Buchen- und Hüttenholzstraße (Bild 1).

Bild 1: Betroffenes Gebiet auf dem Hüttenholz

Wir, die Anwohner der Ulmenstraße 21-29 (s.Anlageblätter) möchten Sie bitten, ein Vorhaben in den Ilmenauer Bürgerhaushalt einzuplanen, welches eine normale Entwässerung des Regenwassers der Ulmenstraße in diesem Bereich ermöglicht. Herr Völker vom Bauamt der Stadt wurde bereits am 15.07.2019 vor Ort über das Problem informiert und konnte sich von der bestehenden Lage überzeugen. Deshalb gab er uns auch den Ratschlag, unser Problem in den Ilmenauer Bürgerhaushalt einzustellen.

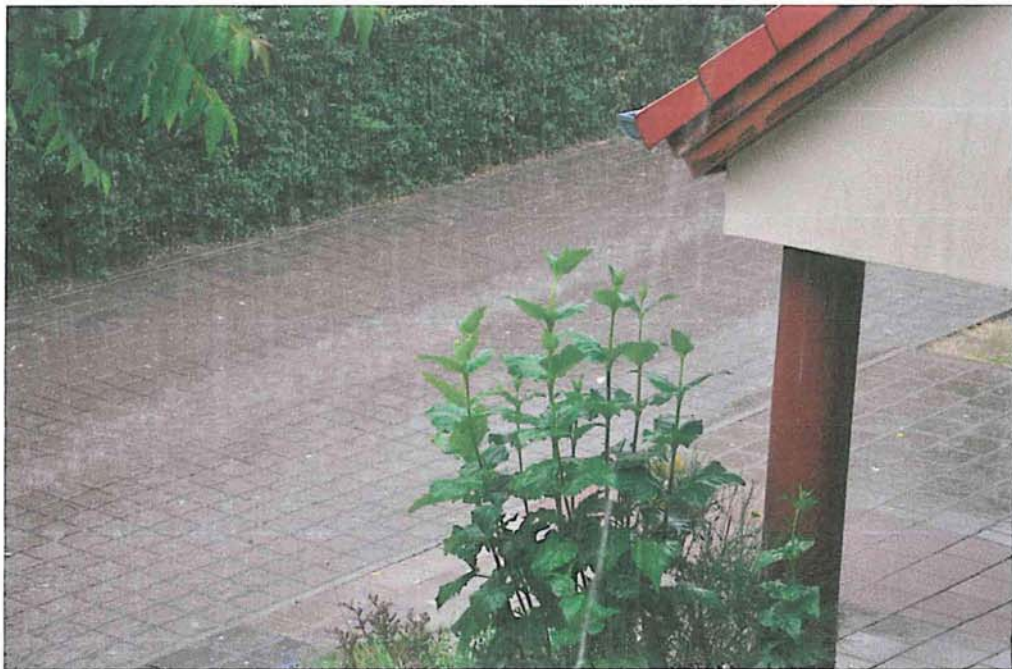
Das Wasser in den inzwischen gebildeten Spurrinnen (Bild2) des Lastverkehrs bildet regelrecht kleine Bäche. Durch den Lastverkehr ist es augenscheinlich auch zu einer Verdichtung des Straßenuntergrundes gekommen. Die in der Straße zur Entwässerung eingebrachte Rigole könnte deshalb auch nicht mehr voll funktionsfähig sein.

Bild 2: Regenwassertäbe (in den Spurrinnen) in der Ulmenstraße bei Normalregen

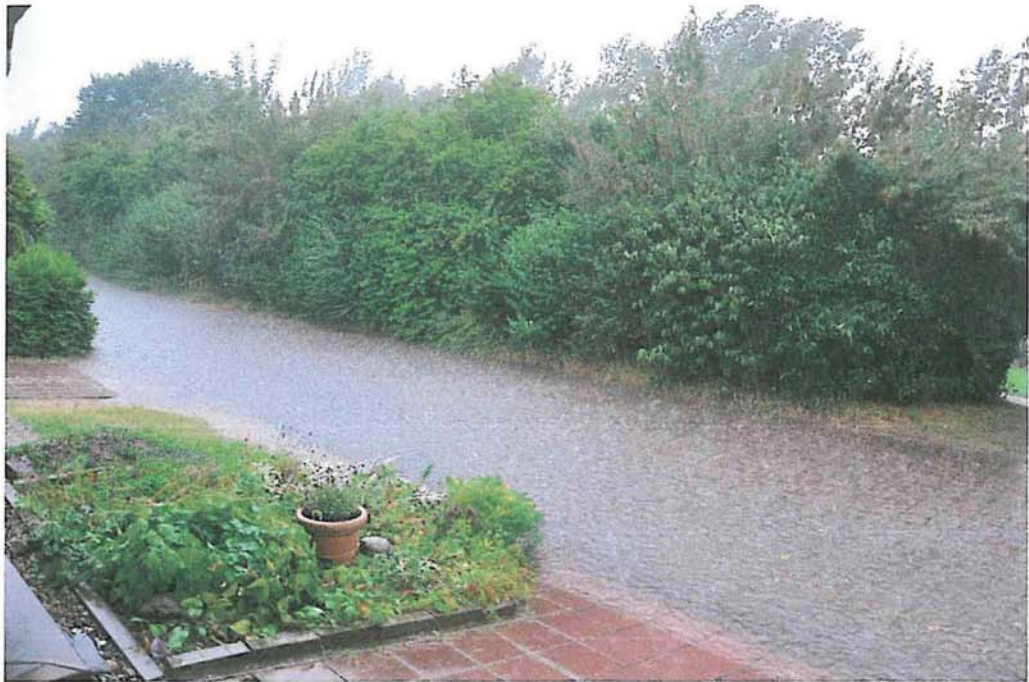
Bei Starkregeneignissen kommt es zu einer dramatischen Verschlechterung der Situation (Bilder 3a und 3b).

Bild 3 a: Wasserstand nach starkem Regen (Ulmenstraße 23- 25)

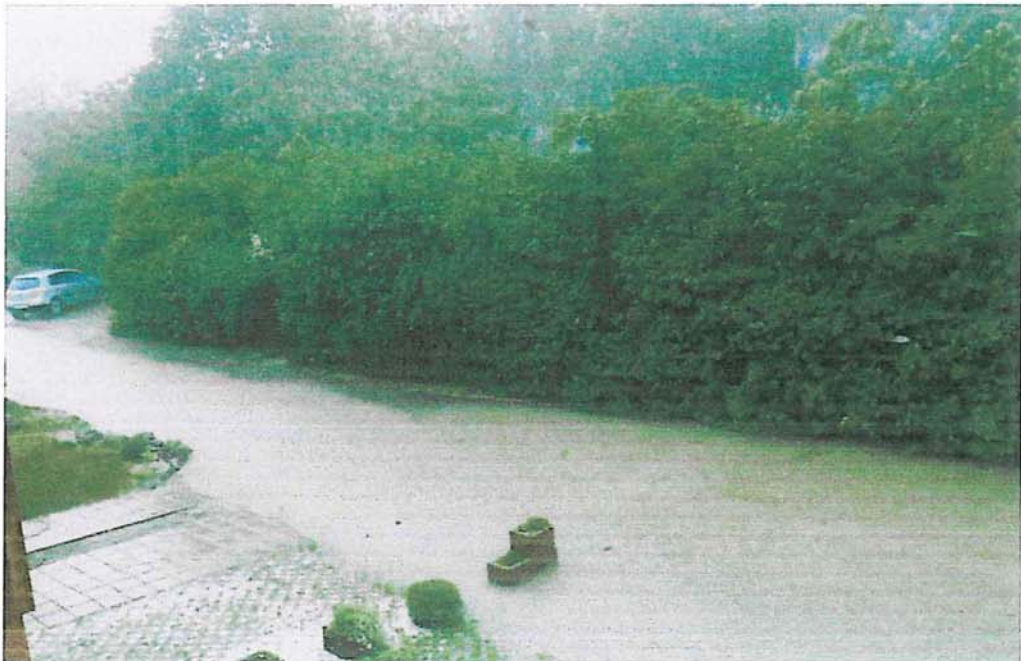
Bild 3 b. Wasserstand nach Starkregen am 29.05.2016  
Ulmenstraße 21-22)

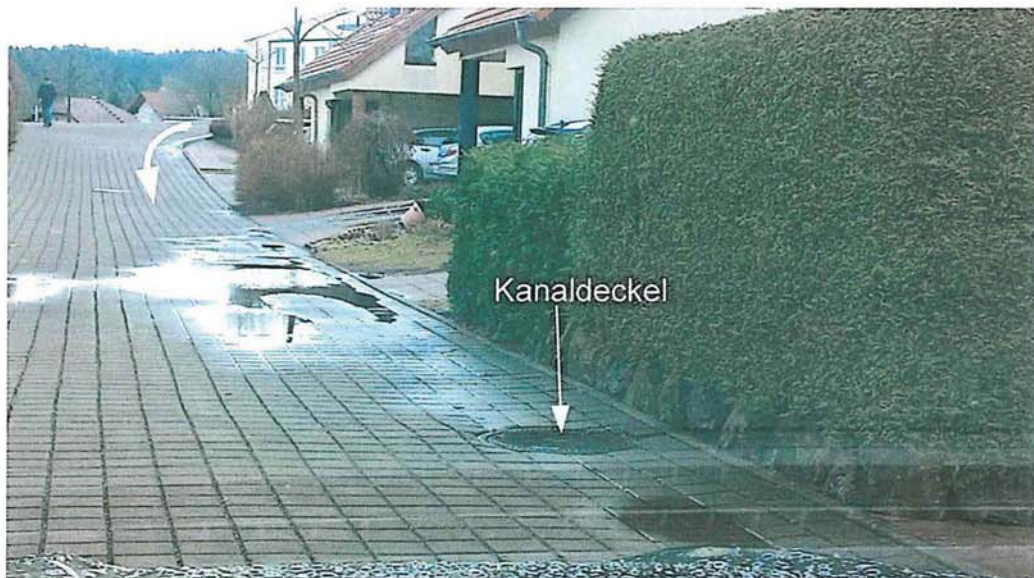
Seit mehreren Jahren müssen wir in der Ulmenstraße 21 - 29 (Bild1) immer häufiger einen großen Anstau von Regenwasser beobachten, welches nur extrem langsam in die Straßenoberfläche versickert. Ein Abfließen über den vorhandenen Kanaldeckel(s.Bild 4) ist seit Bestehen der Ulmenstraße nicht möglich, da der Deckel höher liegt als der tiefste Punkt in diesem Straßenbereich.

Dabei läuft das Wasser aus den oberen Straßengebieten teilweise in die gegenüber dem Niveau der Ulmenstraße tieferliegenden Grundstücke 5038/10 und 5038/11 (Ulmenstraße 28 und 29; s.a. Bild4). Die Folge sind überflutete Keller und Garagen.

Bild 4: Restwasserstand, nach starkem Regen  
Wasser kann nicht normal abfließen; Versickerung nur sehr langsam fortschreitend;  
an Straßeneinmündung (im Bild oben): Wasserlauf von oberem Straßengebiet erkennbar (Pfeil)

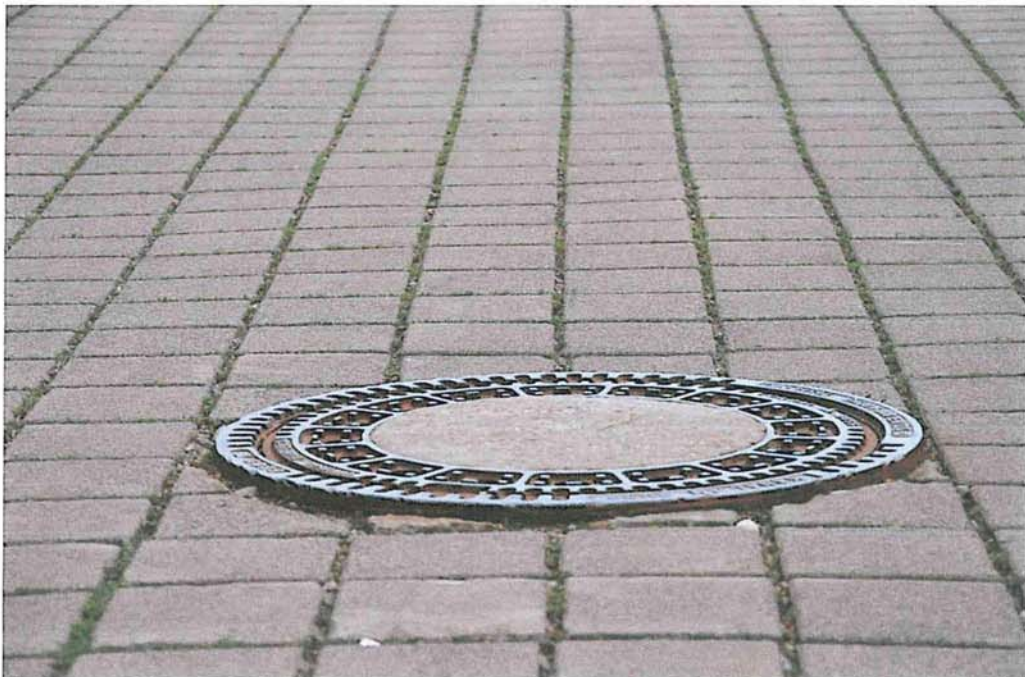
Das Absenken/die Verdichtung der Straße ist in Bild 5 gut zu erkennen: scheinbar hat sich der Kanaldeckel angehoben.

Bild 5: Absenkung der Straße durch Verdichtung des Untergrundes  
(Deckel scheinbar angehoben)
