## Barrierefreie Stadt Ilmenau

Ein Maßnahmenkatalog zur Umsetzung der Barrierefreiheit  
im Rahmen der Stadtsanierung und des Stadtumbaus

Teilbereich IV:  
Sanierungsgebiet „Langwiesener Straße“  
Band 4

Dezember 2015

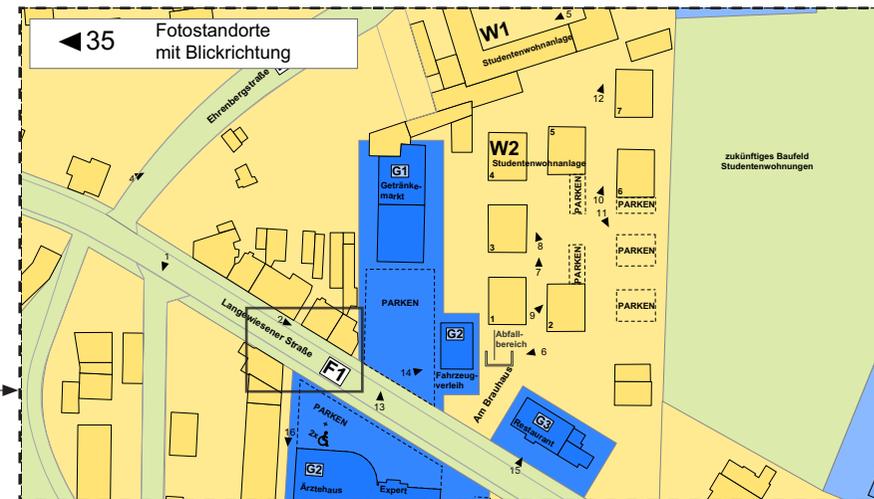
Abb. 4: Rasterfeldkarte

Aus dieser Strukturierung ergibt sich für jedes Objekt ein eindeutiger Codierungsschlüssel. Dieser ermöglicht die einfache Zuordnung der aufgenommenen Objekte im beigelegten Kartenmaterial. So ergibt sich beispielhaft folgende Codierung für:

IV\_7\_F1, Fotostandort 2

IV = Teilbereich IV (Sanierungsgebiet „Langwiesener Straße“)  
 7 = Rasterfeld 7  
 F = Erfassung Kategorie Freiraum  
 1 = fortlaufende Nr. der Kategorie  
 Fotostandort= Bildnummer 2

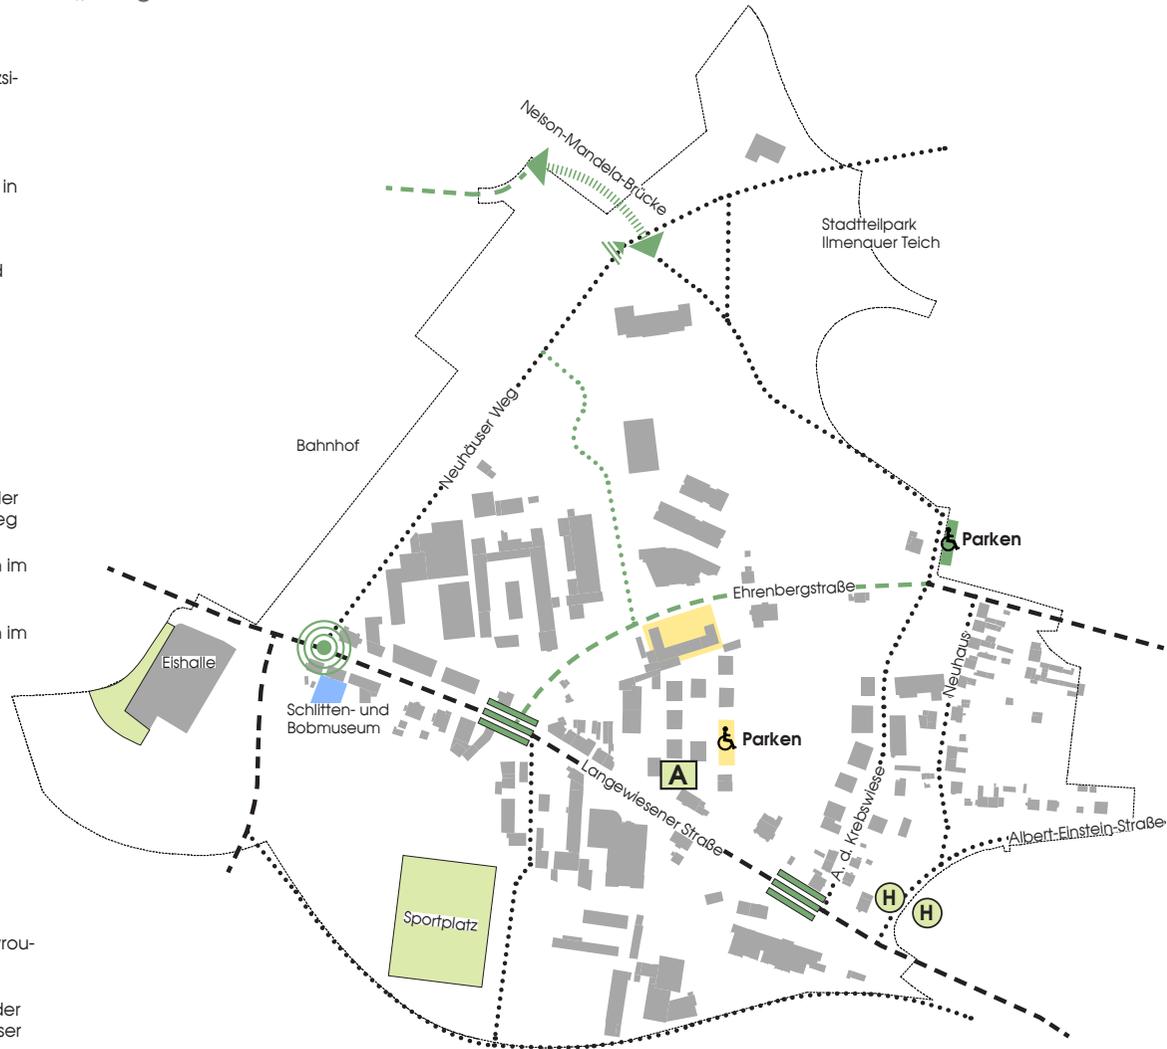
### 3.1 Maßnahmenkarte Sanierungsgebiet „Langwiesener Straße“

Reparatur und Nachrüstung einer Absturzsicherung im Außenbereich der Eishalle; Sportplatzsanierung und Erschließung ausbauen
-

Herstellen von schwellenlosen Zugängen in der Studentenwohnanlage

Herstellung eines erschütterungsarmen Gebäudevorbereiches des Schlitten- und Bobmuseums
-

Straßenraumsanierung Haupterschließungsstraße

Öffnung der Querverbindung zwischen der Ehrenbergstraße und dem Neuhäuser Weg
-

Absenken der Container auf eine Einwurfhöhe von 85 cm
-

barrierefreier Ausbau Bushalt

Herstellen eines Fußgängerüberweges
-

Etablierung einer barrierefreien Alternativroute zur Nelson-Mandela-Brücke

Herstellen einer Querungshilfe zwischen der Langwiesener Straße und dem Neuhäuser Weg

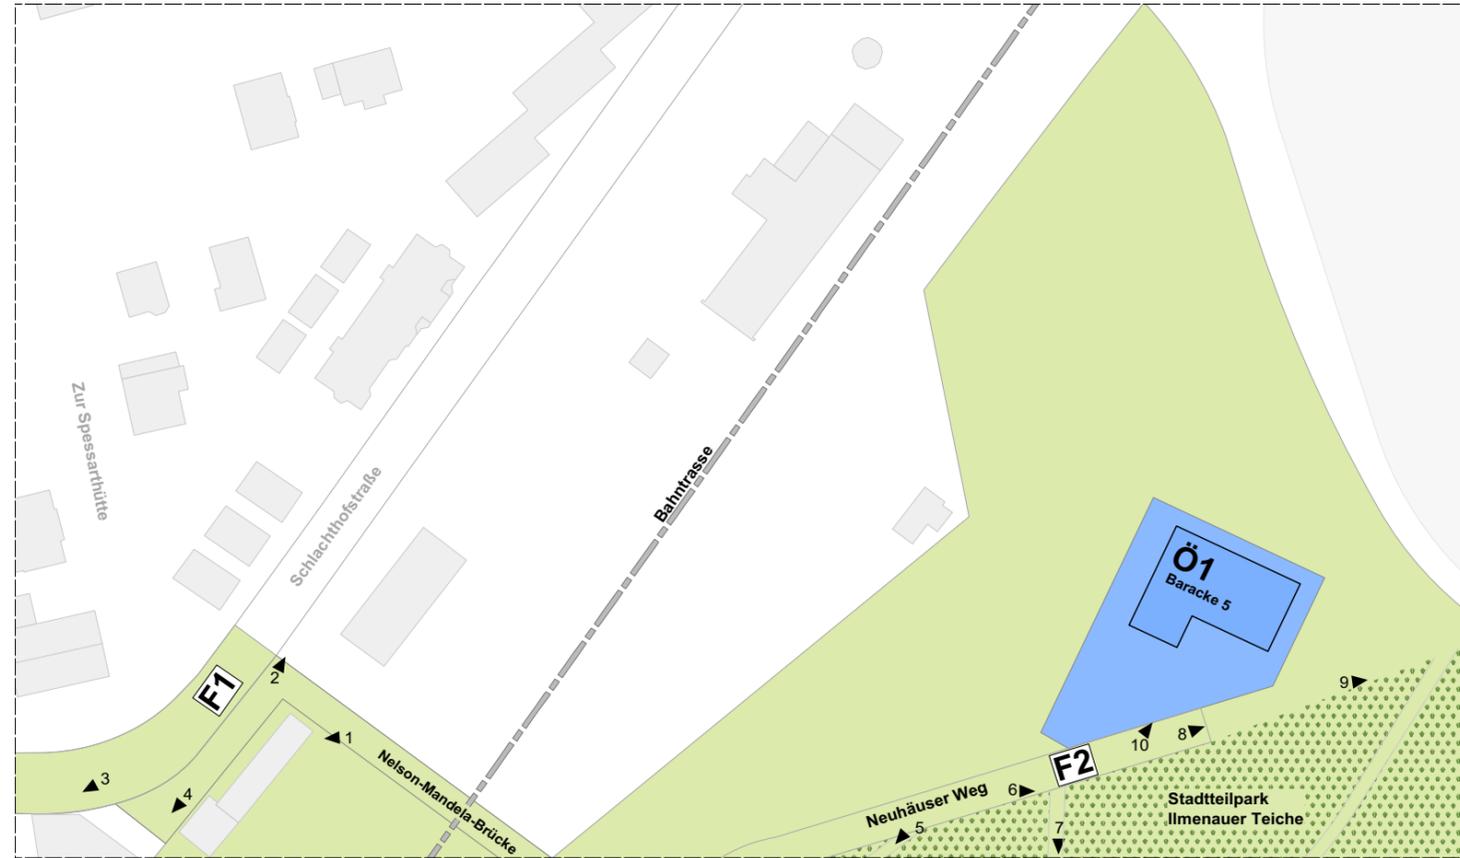
Rasterfeld	Kategorie	Bild-Nr.	Bild	Beschreibung Bestand	Beschreibung Maßnahme	Priorität
IV_1_F1	Nelson-Mandela-Brücke	1		<ul style="list-style-type: none"> <li>&gt; Rampenaufgang Brücke über 6 % Steigung</li> <li>&gt; Rampenlänge &gt; 6 m, keine Zwischenpodeste vorhanden,</li> <li>&gt; Bodenindikatoren an Brückenden</li> <li>&gt; Handlaufdurchmesser über 4,5 cm</li> </ul>	<ul style="list-style-type: none"> <li>&gt; Etablierung eines Angebotes für eine Alternativroute ("rollifreundliche Umfahrung")</li> <li>&gt; Nachrüstung eines Hinweisschildes für Alternativroute</li> <li>&gt; Nachrüstung eines Handlaufes (Rundrohr) mit 4,5 cm Durchmesser</li> </ul>	!!!
IV_1_F1	Nelson-Mandela-Brücke	2		<ul style="list-style-type: none"> <li>&gt; Treppenaufgang Brücke:</li> <li>&gt; ohne Markierung der Stufen</li> <li>&gt; Handlaufdurchmesser über 4,5 cm</li> </ul>	<ul style="list-style-type: none"> <li>&gt; Nachrüstung von Stufenmarkierungen</li> <li>&gt; Nachrüstung eines Handlaufes (Rundrohr) mit 4,5 cm Durchmesser</li> </ul>	!!!

IV_1_F1	Schlachthofstraße	3		<ul style="list-style-type: none"> <li>&gt; Gehwege über 1,80 m breit</li> <li>&gt; Steigung max. 3 %</li> <li>&gt; Oberflächenbelag Betonsteinpflaster, erschütterungsarm</li> <li>&gt; Ausfahrten durch Farbe visuell wahrnehmbar</li> </ul>	> keine Maßnahme notwendig, barrierefrei nutzbar	
IV_1_F1	Nelson-Mandela-Brücke Übergang zur Schlachthofstraße	4		<ul style="list-style-type: none"> <li>&gt; fehlende Querungsmöglichkeit zur anderen Straßenseite</li> <li>&gt; fehlende Bordabsenkungen</li> <li>&gt; fehlende Hinweisbeschilderung zum Bahnhof</li> <li>&gt; fehlende taktile Orientierungshilfe im Querungsbereich</li> </ul>	<ul style="list-style-type: none"> <li>&gt; Herstellen einer Querungsmöglichkeit mit taktilen Leitelementen am Übergang der Schlachthofstraße zur Brücke</li> <li>&gt; Nachrüstung einer Hinweisbeschilderung zum Bahnhof</li> </ul>	!!!

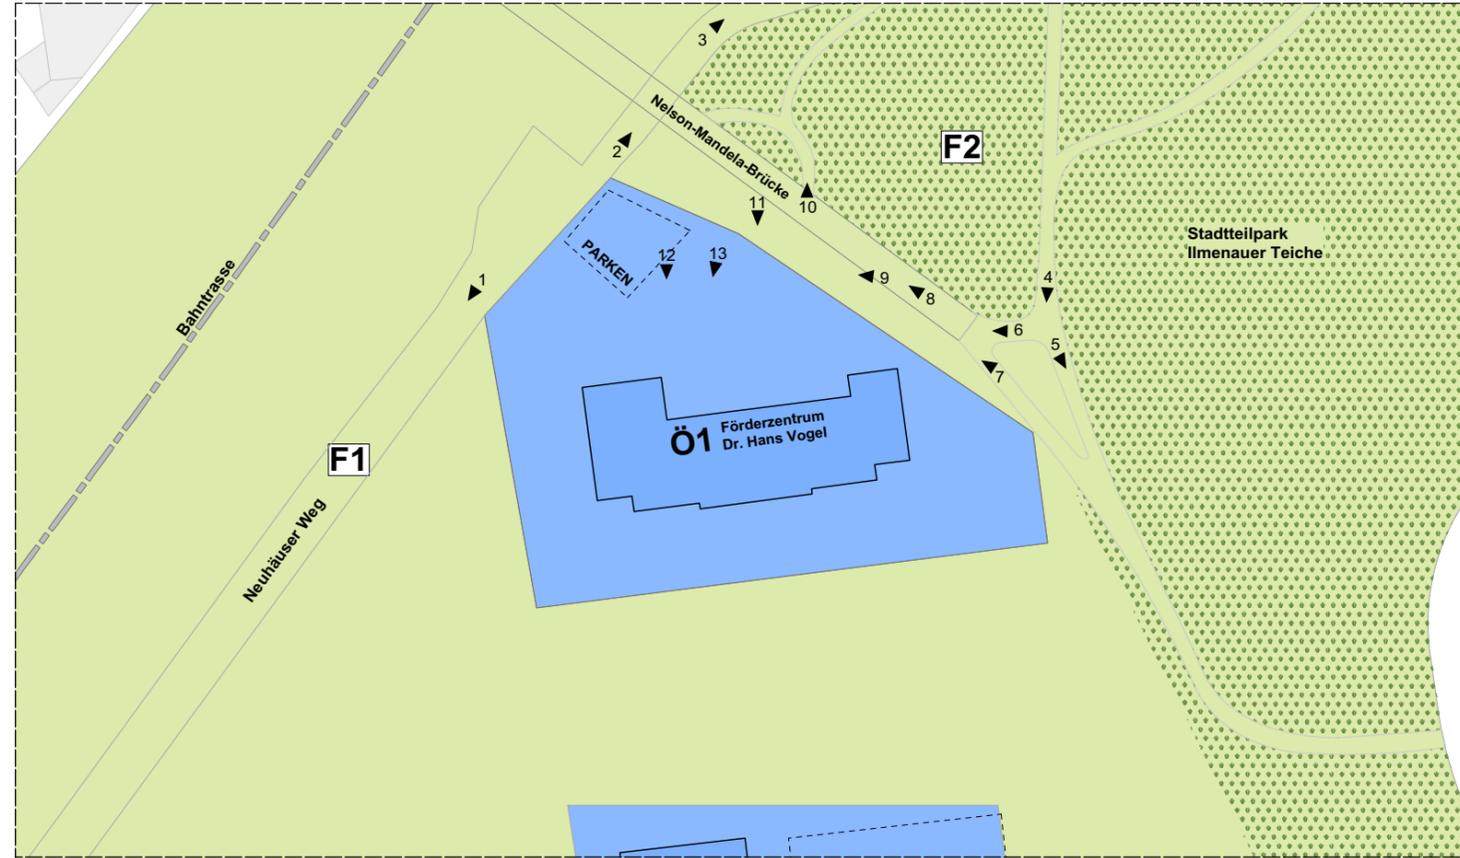
Rasterfeld	Kategorie	Bild-Nr.	Bild	Beschreibung Bestand	Beschreibung Maßnahme	Priorität
IV_2_F1	Neuhäuser Weg	1		<ul style="list-style-type: none"> <li>&gt; Gehweg 1,40 m breit</li> <li>&gt; Steigung max. 3 %</li> <li>&gt; Oberflächenbelag Asphalt, erschütterungsarm</li> <li>&gt; durchgehender Flachbord</li> </ul>	> keine Maßnahme notwendig, barrierefrei nutzbar	
IV_2_F2	Park Ilmenauer Teichgebiet	2		<ul style="list-style-type: none"> <li>&gt; Übergang vom Gehweg zum Park mit vorhandener Bordabsenkung</li> <li>&gt; vorhandene Gehwegverbreiterung</li> </ul>	> Verzahnung zwischen dem Neuhäuser Weg und dem Park durch die gestalterische Etablierung eines Parkeingangsbereiches	!!
IV_2_F2	Park Ilmenauer Teichgebiet	3		<ul style="list-style-type: none"> <li>&gt; Übergang zu Nebenweg schwellenlos</li> <li>&gt; Stufen vorhanden, visuell nicht kontrastierend</li> <li>&gt; Oberflächenbelag wassergeb. Decke erschütterungsarm, pflegeaufwendig</li> <li>&gt; Steigung über 6 % ohne Ruhezonen und Podeste</li> </ul>	<ul style="list-style-type: none"> <li>&gt; Etablierung eines Angebotes für eine Alternativroute ("rollifreundliche Umfahrung"), aufgrund topographisch bedingter Steigung</li> <li>&gt; Nachrüstung eines Hinweisschildes zur Alternativroute</li> </ul>	!!

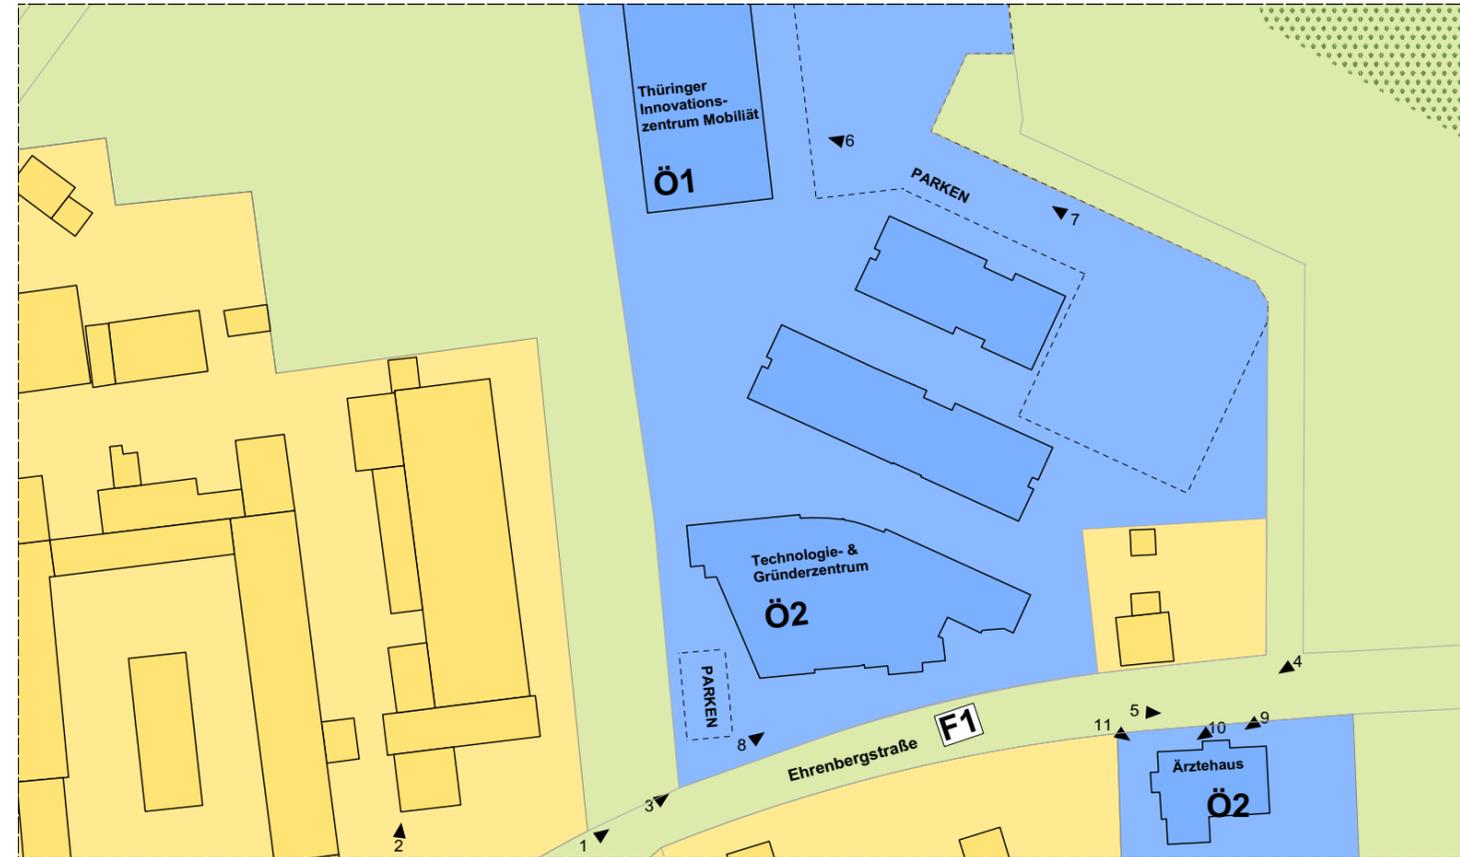
Rasterfeld	Kategorie	Bild-Nr.	Bild	Beschreibung Bestand	Beschreibung Maßnahme	Priorität
IV_4_F1	Ehrenbergstraße	1		<ul style="list-style-type: none"> <li>&gt; Gehweg nur einseitig vorhanden</li> <li>&gt; Gehwegbreite über 1,80 m</li> <li>&gt; Verengung durch Baumbeete auf 0,90 m (0,90 m ist DIN-konform)</li> <li>&gt; starke Bodenwellen</li> <li>&gt; Oberflächenmaterial Betonsteinpflaster, erschütterungsarm</li> </ul>	> Oberflächenanierung notwendig	!!!
IV_4_F1	Ehrenbergstraße	2		<ul style="list-style-type: none"> <li>&gt; Ausfahrt durch Farbe hervorgehoben</li> </ul>	> keine Maßnahme notwendig, barrierefrei nutzbar	
IV_4_F1	Ehrenbergstraße	3		<ul style="list-style-type: none"> <li>&gt; Übergangsbereich mit vorhandener Bordabsenkung</li> <li>&gt; großes Fugenmaß der Bordsteine</li> </ul>	> Überarbeitung der Bordabsenkung	!!!
IV_4_F1	Ehrenbergstraße	4		<ul style="list-style-type: none"> <li>&gt; Ausfahrt durch Belagänderung visuell und taktil wahrnehmbar</li> </ul>	> keine Maßnahme notwendig, barrierefrei nutzbar

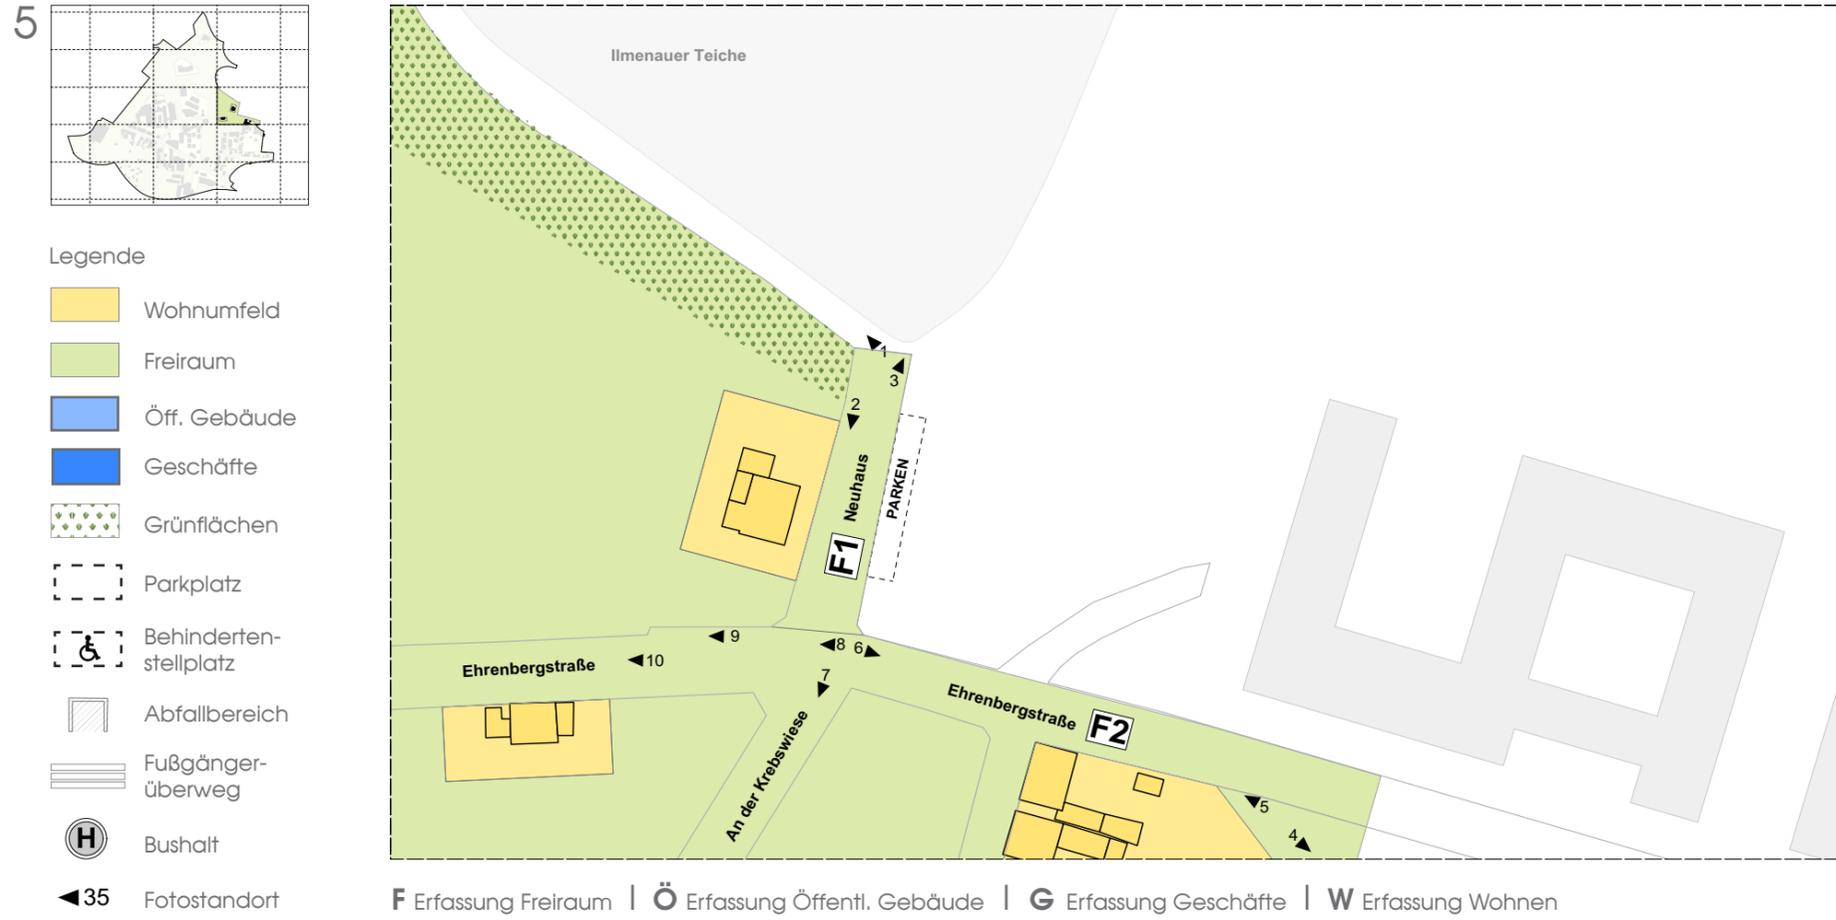
Rasterfeld	Kategorie	Bild-Nr.	Bild	Beschreibung Bestand	Beschreibung Maßnahme	Priorität
IV_5_F1	Neuhaus	1		<ul style="list-style-type: none"> <li>&gt; Gehweg über 1,80 m breit</li> <li>&gt; Steigung über 3 %</li> <li>&gt; Oberflächenbelag Asphalt, erschütterungsarm</li> <li>&gt; Schild auf unbefestigtem Untergrund</li> </ul>	<ul style="list-style-type: none"> <li>&gt; Herstellen einer befestigten Aufstellfläche unter dem Schild</li> </ul>	!
IV_5_F1	Neuhaus	2		<ul style="list-style-type: none"> <li>&gt; Stellplatz ohne Behindertenstellplatz</li> </ul>	<ul style="list-style-type: none"> <li>&gt; Nachrüstung eines Behindertenstellplatzes</li> </ul>	!!!
IV_5_F1	Neuhaus	3		<ul style="list-style-type: none"> <li>&gt; Orientierungsschild vorhanden, lesbar</li> </ul>	<ul style="list-style-type: none"> <li>&gt; keine Maßnahme notwendig, barrierefrei nutzbar</li> </ul>	
IV_5_F2	Ehrenbergstraße/ Campus	4		<ul style="list-style-type: none"> <li>&gt; Gehweg entlang Campus über 3 % Steigung</li> <li>&gt; Oberflächenbelag Asphalt, schadhaft</li> <li>&gt; Trennung zu Fahrradweg unklar</li> </ul>	<ul style="list-style-type: none"> <li>&gt; Deckensanierung</li> <li>&gt; Markierung Fuß-/ Radweg</li> </ul>	!!!

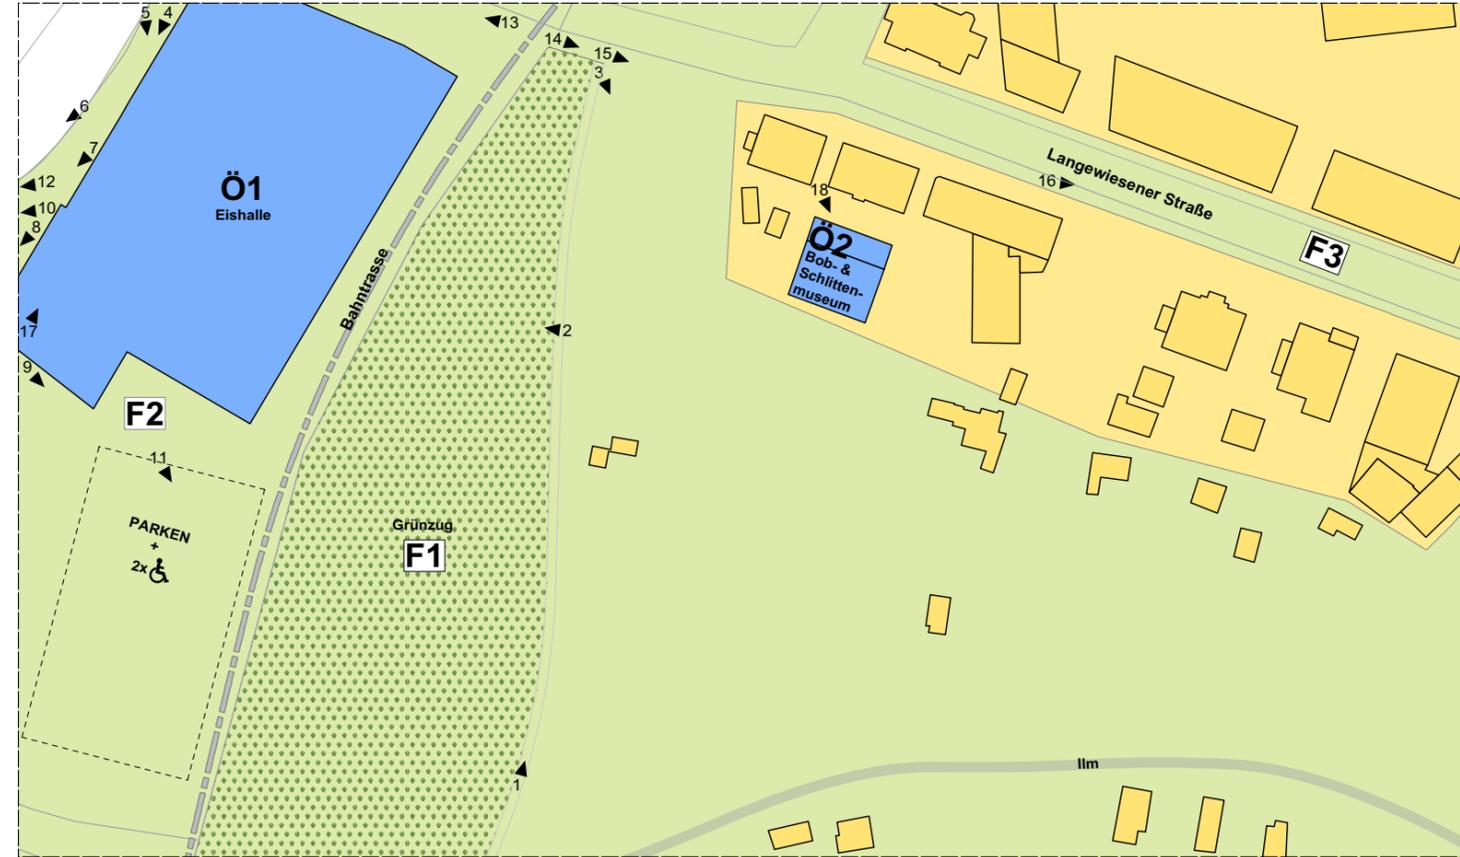
Rasterfeld	Kategorie	Bild-Nr.	Bild	Beschreibung Bestand	Beschreibung Maßnahme	Priorität
IV_6_F1	Grünzug	1		<ul style="list-style-type: none"> <li>&gt; Wegbreite über 1,80 m</li> <li>&gt; Oberflächenbelag Asphalt, erschütterungsarm</li> </ul>	> keine Maßnahme notwendig, barrierefrei nutzbar	
IV_6_F1	Grünzug	2		<ul style="list-style-type: none"> <li>&gt; Bank nicht niveaugleich zugänglich</li> </ul>	> Asphalt bis zum Bord führen	!!!
IV_6_F1	Grünzug	3		<ul style="list-style-type: none"> <li>&gt; Gehweg über 1,80 m breit</li> <li>&gt; Steigung über 3 %</li> <li>&gt; Oberflächenbelag Betonsteinpflaster, erschütterungsarm</li> <li>&gt; Absturzsicherung durch Geländer</li> <li>&gt; Radwanderwegschilder vorhanden, keine innerörtlichen Ziele</li> </ul>	> Orientierungsschild mit Zielen innerhalb der Stadt anbringen (Krankenhaus, Stadtzentrum etc.)	!!!
IV_6_F2	Karl-Liebknecht-Straße Vorbereich Eishalle	4		<ul style="list-style-type: none"> <li>&gt; Treppe Stufenmarkierung, kontrastierend zum Oberflächenbelag</li> <li>&gt; Oberflächenbelag: Betonsteinplatten erschütterungsarm</li> <li>&gt; Geländeanpassung durch Schlepptufen</li> <li>&gt; Steigung über 3 %</li> </ul>	> keine Maßnahme notwendig, barrierefrei nutzbar

> Konfliktpotential an beschädigtem Oberflächenanschluss	> Reparatur	!!!
IV_6_F2	Karl-Liebnecht-Straße Vorbereich Eishalle	6

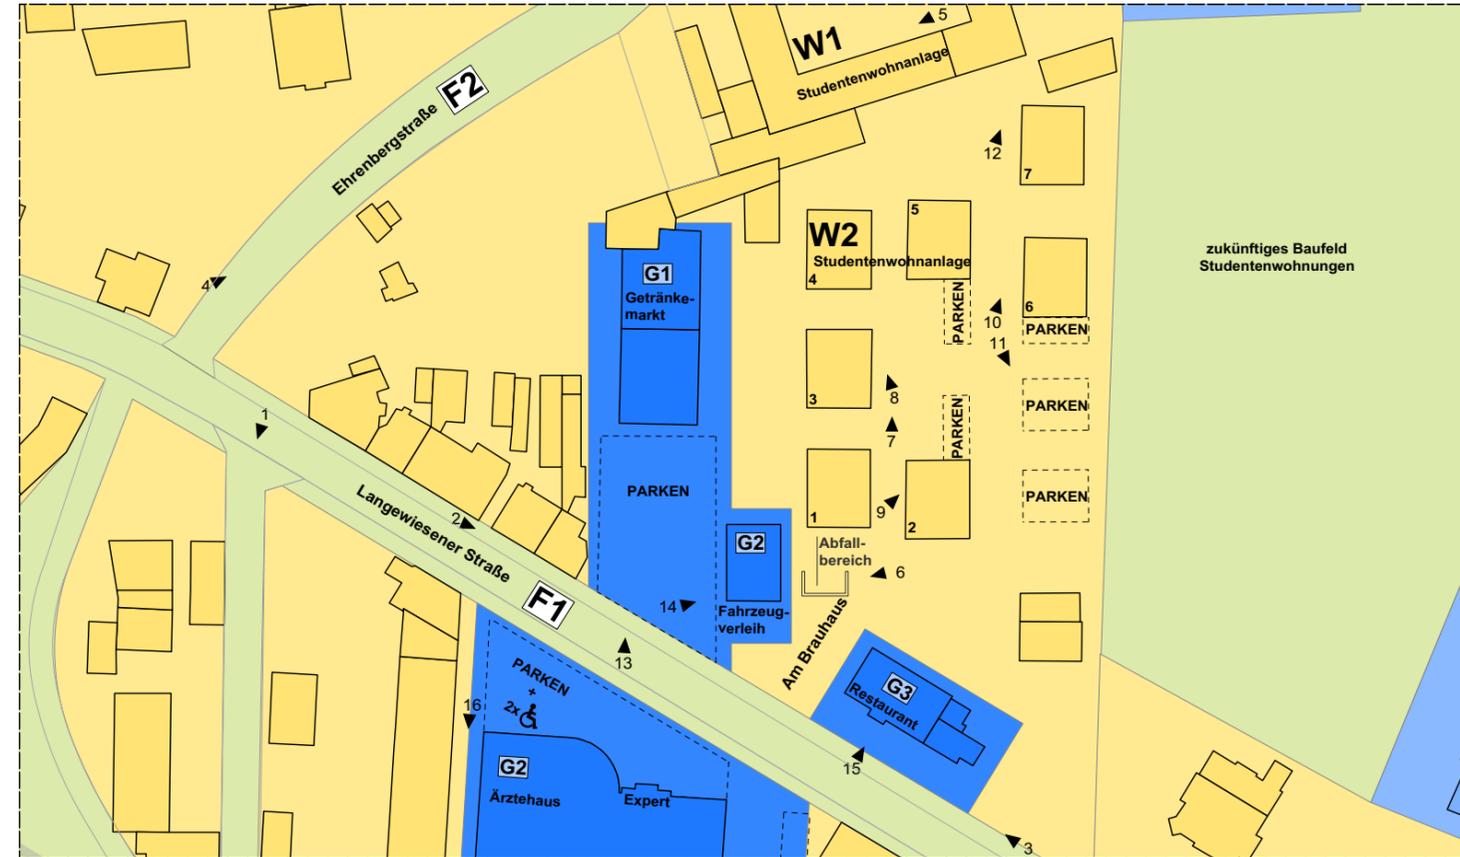
Rasterfeld	Kategorie	Bild-Nr.	Bild	Beschreibung Bestand	Beschreibung Maßnahme	Priorität
IV_7_F1	Langwiesener Straße	1		<ul style="list-style-type: none"> <li>&gt; Einmündung Ilmtal-Radweg visuell nicht wahrnehmbar</li> <li>&gt; Oberflächenbelag Asphalt, erschütterungsarm</li> </ul>	<ul style="list-style-type: none"> <li>&gt; Übergang zum Radweg für eine bessere visuelle Wahrnehmung stärker herausarbeiten</li> <li>&gt; Versetzen der Beschilderung</li> </ul>	!!
IV_7_F1	Langwiesener Straße	2		<ul style="list-style-type: none"> <li>&gt; Gehweg beidseitig vorhanden,</li> <li>&gt; Gehwegbreite &gt; 1,80 m</li> <li>&gt; Oberflächenbelag Betonsteinpflaster, schadhaft</li> <li>&gt; Ausfahrt mit Bordabsenkung, durch Farbe visuell wahrnehmbar</li> <li>&gt; keine Querungsmöglichkeit vorhanden</li> </ul>	<ul style="list-style-type: none"> <li>&gt; Oberflächenanierung notwendig</li> <li>&gt; Schaffung einer sicheren Querungsmöglichkeit</li> </ul>	!!

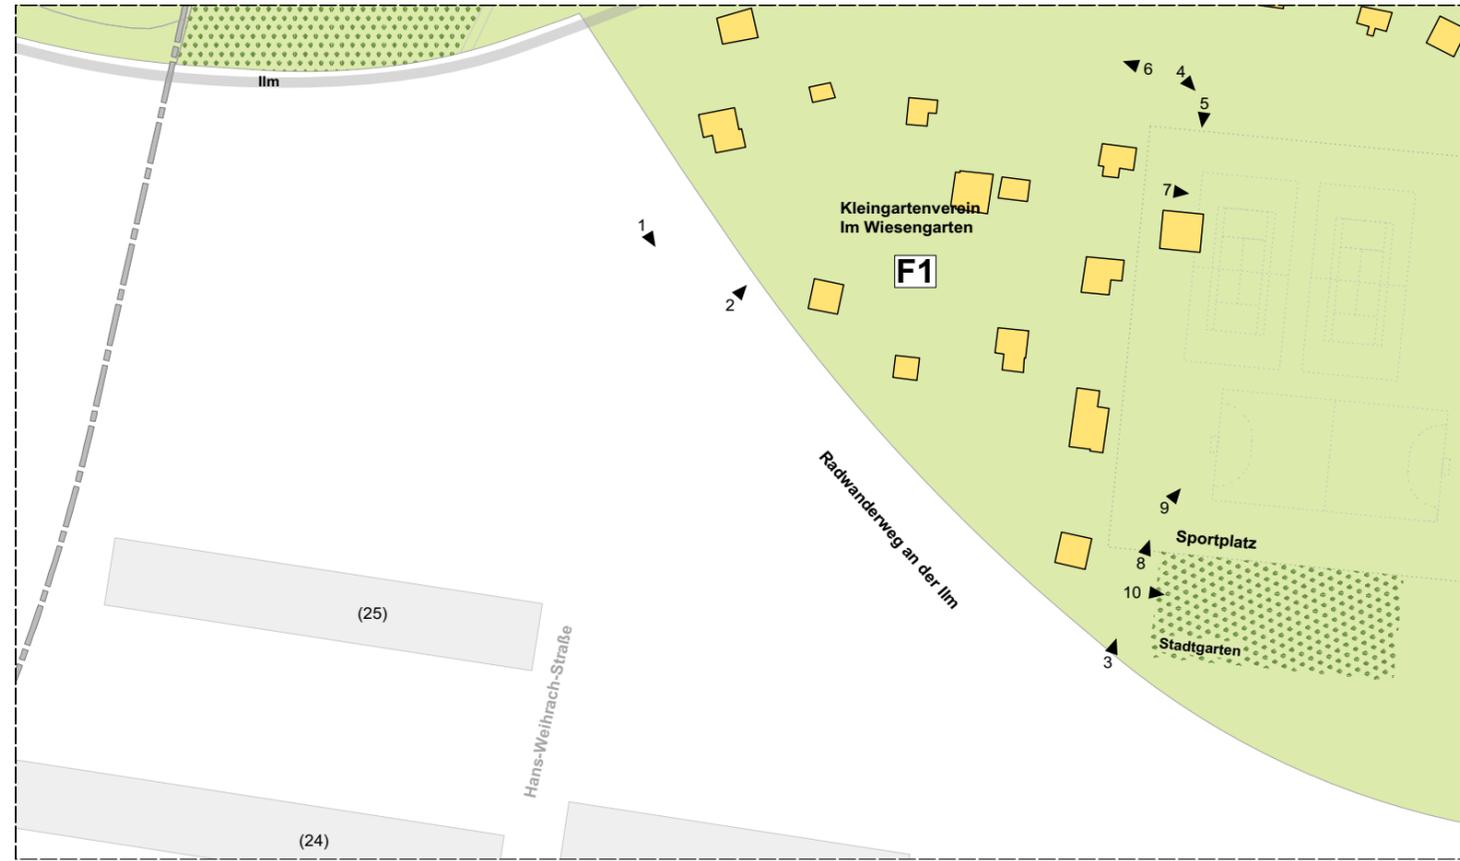
Rasterfeld	Kategorie	Bild-Nr.	Bild	Beschreibung Bestand	Beschreibung Maßnahme	Priorität
IV_9_F1	Ilmtal-Radweg	1		> Weg über 1,80 m breit > Steigung max. 3 % > Oberflächenbelag Asphalt, erschütterungsarm	> keine Maßnahme notwendig, barrierefrei nutzbar	
IV_9_F1	Kleingartenverein Im Wiesengarten	2		> Wegübergang Asphaltfläche zu Schotterweg mit Schwelle > fehlendes Orientierungsschild zur Ausweisung des Sportplatzes	> Herstellen eines schwellenlosen Übergangs > Nachrüstung eines Orientierungsschildes auf Sportplatz	!!
IV_9_F1	Ilmtal-Radweg	3		> vorhandener Trampelpfad zur Kleingartenanlage verläuft über eine Böschung	> Herstellen einer kurzen Wegeverbindung zwischen dem Ilmtal-Radweg und der Kleingartenanlage > Herstellen einer erschütterungsarmen Oberflächenbefestigung	!
IV_9_F1	Sportplatz	4		> Zugang des Sportplatzes ist eingeschränkt barrierefrei nutzbar > Oberflächenbelag Schotterfläche (unbefestigt) > Steigung über 6 %	> Herstellen einer befestigten Zuwegung mit einer erschütterungsarmen Oberfläche > Höhenanpassung der unterschiedlichen Niveaus zwischen Sportplatzgelände und Zuwegung	!!

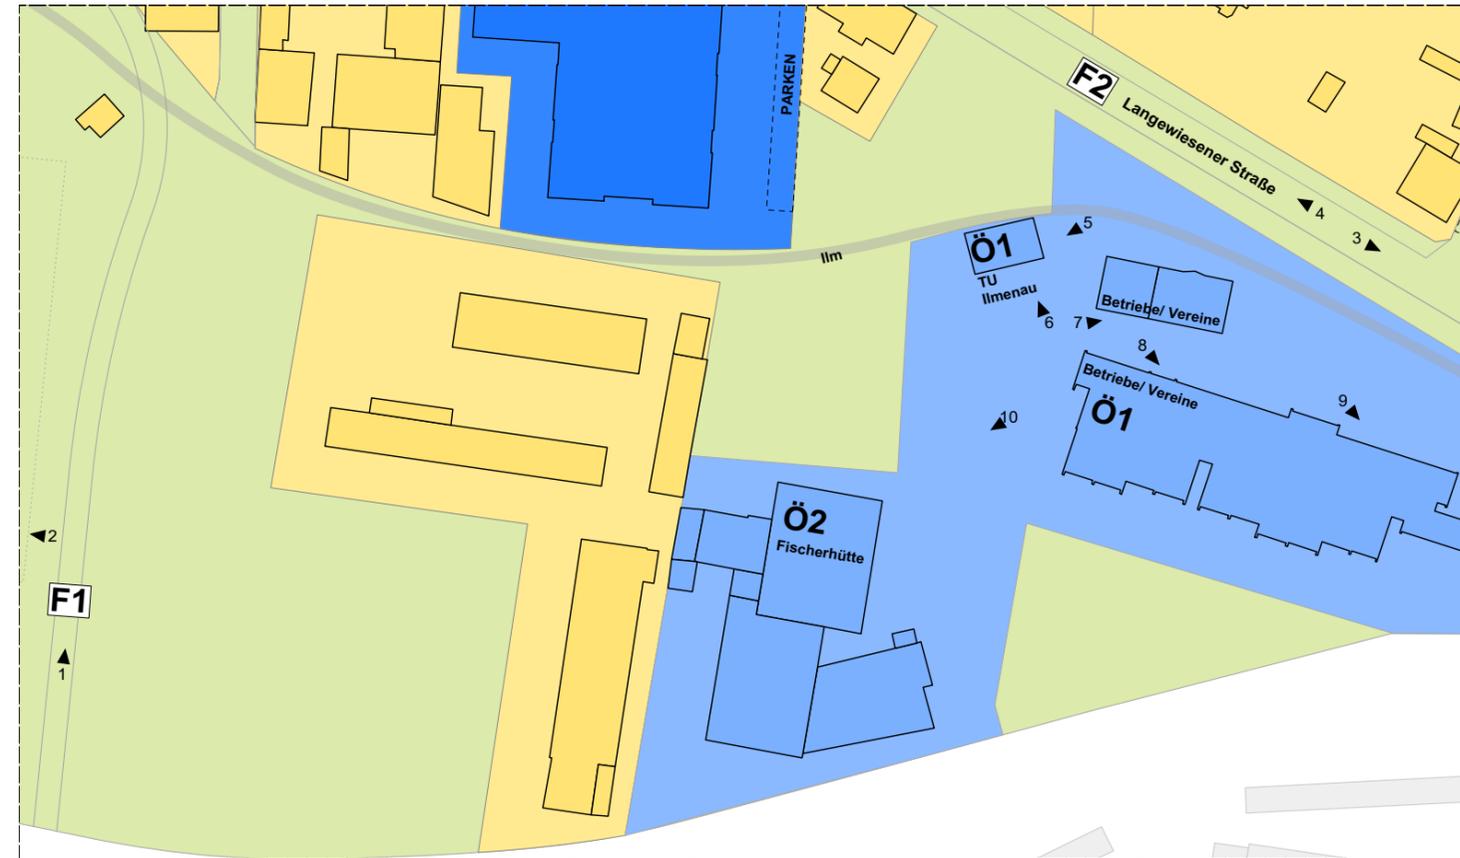
Rasterfeld	Kategorie	Bild-Nr.	Bild	Beschreibung Bestand	Beschreibung Maßnahme	Priorität
IV_10_F1	Park	1		<ul style="list-style-type: none"> <li>&gt; Durchwegung Ilmtal-Radweg zur Langwiesener Straße: Breite = 1,80 m</li> <li>&gt; Steigung über 3 % (topograph. bedingt)</li> <li>Oberflächenbelag Asphalt, erschütterungsarm</li> <li>&gt; fehlendes Orientierungsschild mit innerörtlichen Zielen</li> </ul>	> Nachrüstung eines Orientierungsschildes mit innerörtlichen Zielen	!!
IV_10_F1	Park	2		> ein weiterer Seiteneingang zum Sportplatz ist nicht niveaugleich zugänglich	> Herstellung eines niveaugleichen Übergangs zum Sportplatz und einer befestigten Zuwegung	!!
IV_10_F2	Langwiesener Straße	3		<ul style="list-style-type: none"> <li>&gt; beidseitig vorhandener Gehweg, Gehwegbreite über 1,80 m</li> <li>&gt; Oberflächenbelag Betonsteinpflaster, erschütterungsarm</li> <li>&gt; straßenbegleitender Fahrradweg,</li> <li>&gt; Ausfahrten durch Farbe visuell wahrnehmbar</li> <li>&gt; keine Querungsmöglichkeiten vorh.</li> </ul>	> keine Maßnahme notwendig, barrierefrei nutzbar

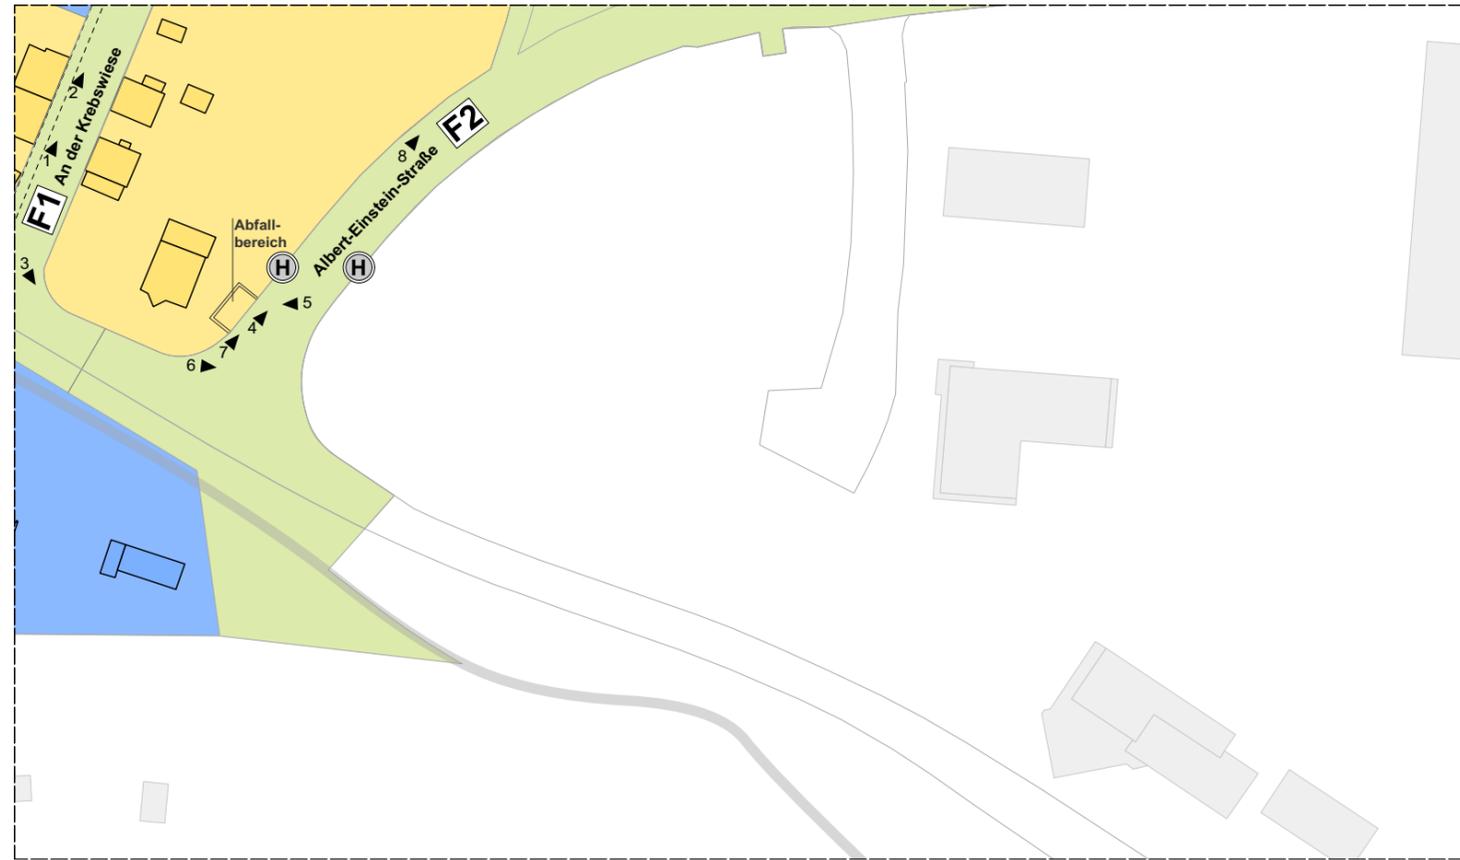
Rasterfeld	Kategorie	Bild-Nr.	Bild	Beschreibung Bestand	Beschreibung Maßnahme	Priorität
IV_11_F1	An der Krebswiese	1		<ul style="list-style-type: none"> <li>&gt; Wohngebietsstraße: Gehwegbreite 1,60 m</li> <li>&gt; Gehweg einseitig mit begleitendem Parkstreifen</li> <li>&gt; Steigung max. 3 %</li> <li>&gt; Oberflächenbelag Betonsteinpflaster, erschütterungsarm</li> <li>&gt; Ausfahrt farblich hervorgehoben</li> </ul>	> keine Maßnahme notwendig, barrierefrei nutzbar	
IV_11_F1	An der Krebswiese	2		<ul style="list-style-type: none"> <li>&gt; Gehweg an der Krebswiese ist nur einseitig vorhanden</li> </ul>	> keine Maßnahme notwendig, barrierefrei nutzbar	
IV_11_F1	An der Krebswiese	3		<ul style="list-style-type: none"> <li>&gt; Übergangsbereich zur Langwiesener Straße mit Bordabsenkung</li> </ul>	> keine Maßnahme notwendig, barrierefrei nutzbar	
IV_11_F2	Albert-Einstein-Straße	4		<ul style="list-style-type: none"> <li>&gt; Bushaltestellen ohne hohen Bord</li> <li>&gt; kein lücken- und stufenloser Zustieg möglich</li> <li>&gt; keine zusätzliche Aufstellfläche</li> <li>&gt; keine Ausstattung vorhanden</li> <li>&gt; taktil nicht auffindbar</li> </ul>	> barrierefreier Ausbau beider Haltestellen	!!!

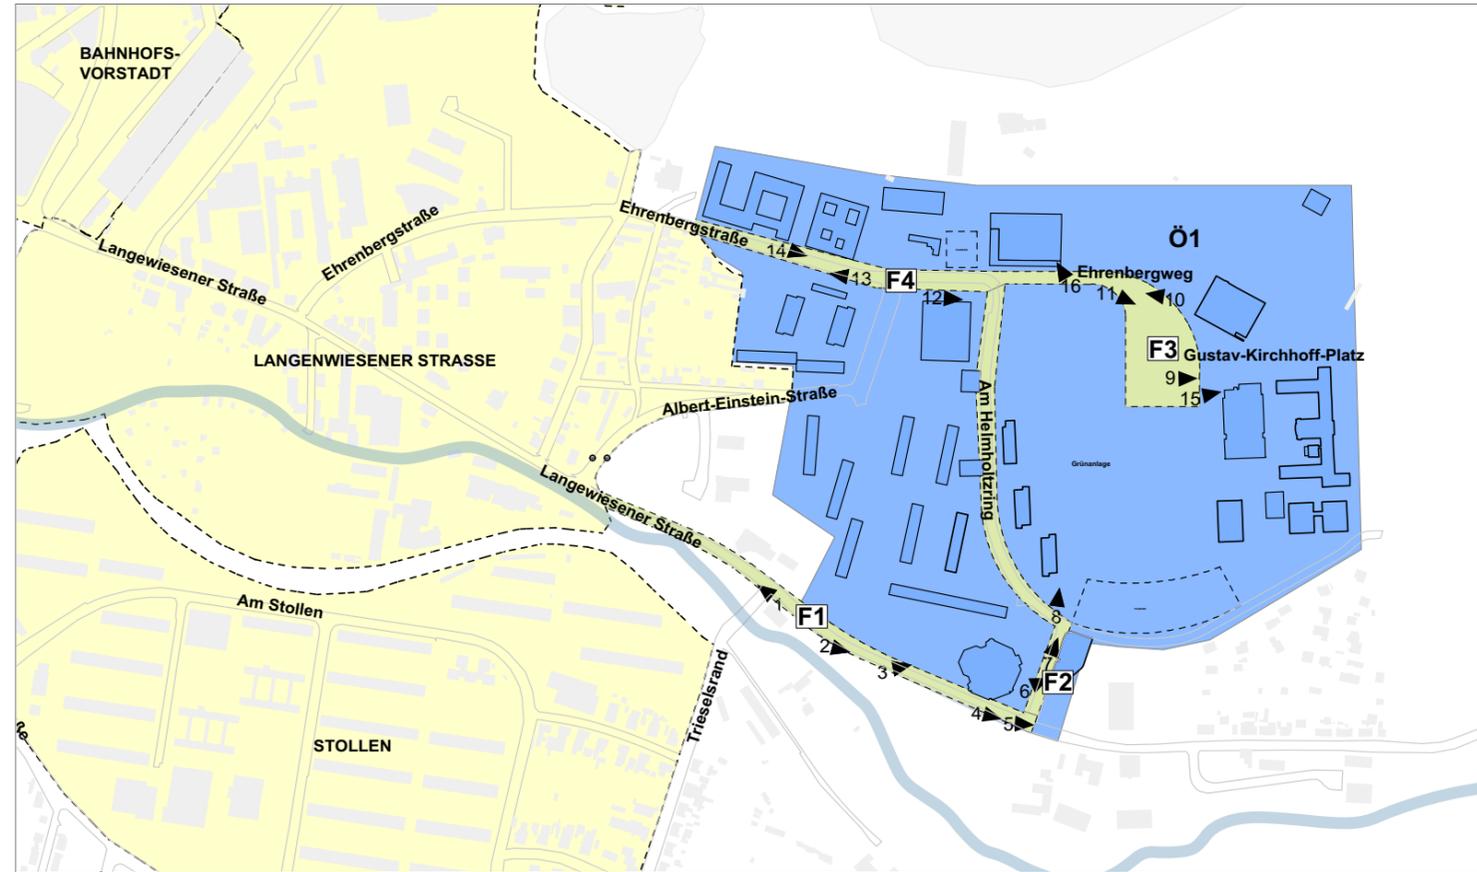
Rasterfeld	Kategorie	Fotonr.	Foto	Beschreibung	Maßnahme	Priorität
IV*_F1	Langwiesener Straße	1		<ul style="list-style-type: none"> <li>&gt; gesicherter Querbereich mit Ampelanlagen</li> <li>&gt; Ost-West-Verbindung verfügt über ein akustisches Signal</li> <li>&gt; taktil nicht auffindbar</li> </ul>	<ul style="list-style-type: none"> <li>&gt; Einrichten von akustischen Signalen an mindestens einem Nord-Süd-Übergang</li> <li>&gt; Einbindung von Bodenindikatoren zur besseren Auffindbarkeit</li> </ul>	!!
IV*_F1	Langwiesener Straße	2		<ul style="list-style-type: none"> <li>&gt; Gehwegbreite über 1,80 m</li> <li>&gt; Steigung max. 3 %</li> <li>&gt; Oberflächenbelag Betonsteinpflaster, erschütterungsarm</li> </ul>	<ul style="list-style-type: none"> <li>&gt; keine Maßnahme notwendig, barrierefrei nutzbar</li> </ul>	
IV*_F1	Langwiesener Straße	3		<ul style="list-style-type: none"> <li>&gt; vorhandene Bordabsenkung an der Ausfahrt</li> </ul>	<ul style="list-style-type: none"> <li>&gt; keine Maßnahme notwendig, barrierefrei nutzbar</li> </ul>
